岩盤斜面災害の軽減に向けて

～ 危険斜面の抽出技術と安定性評価技術～

土木学会岩盤力学委員会 岩盤斜面研究小委員会

平成28年熊本地震における岩盤斜面の被害状況

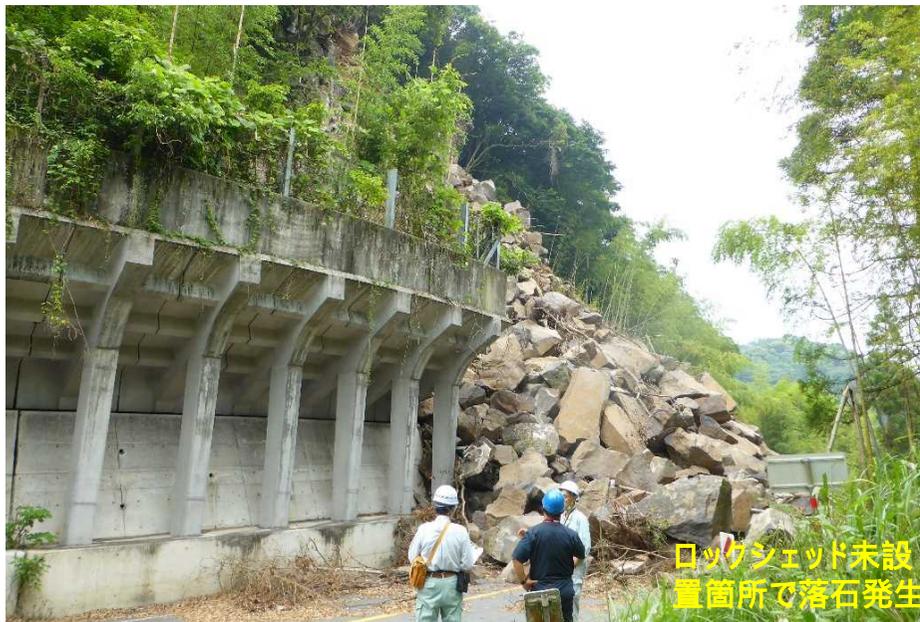
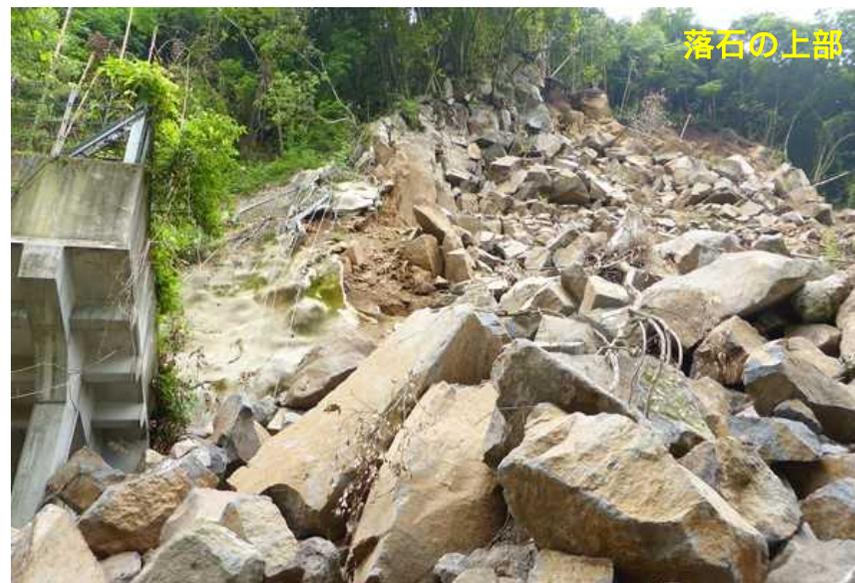
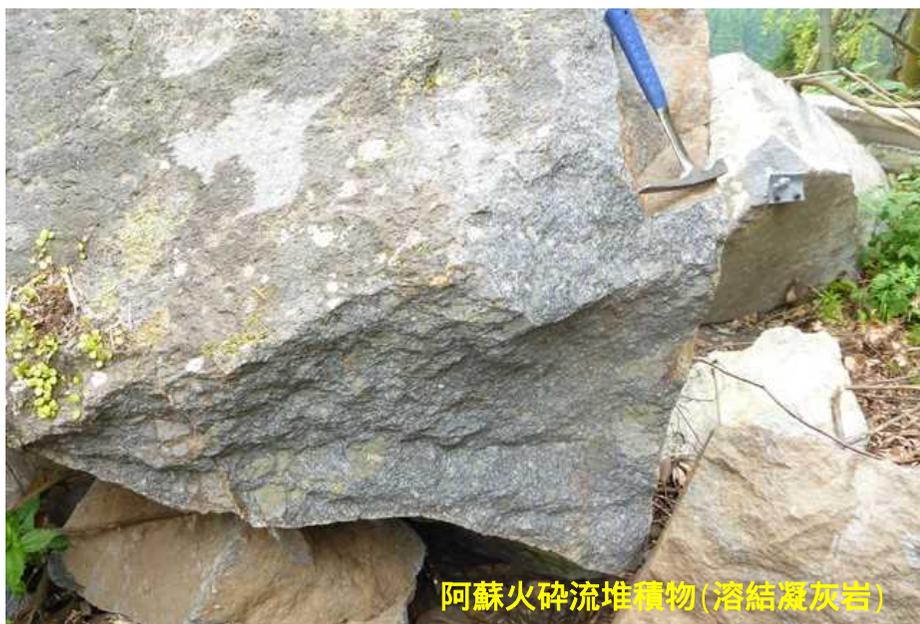
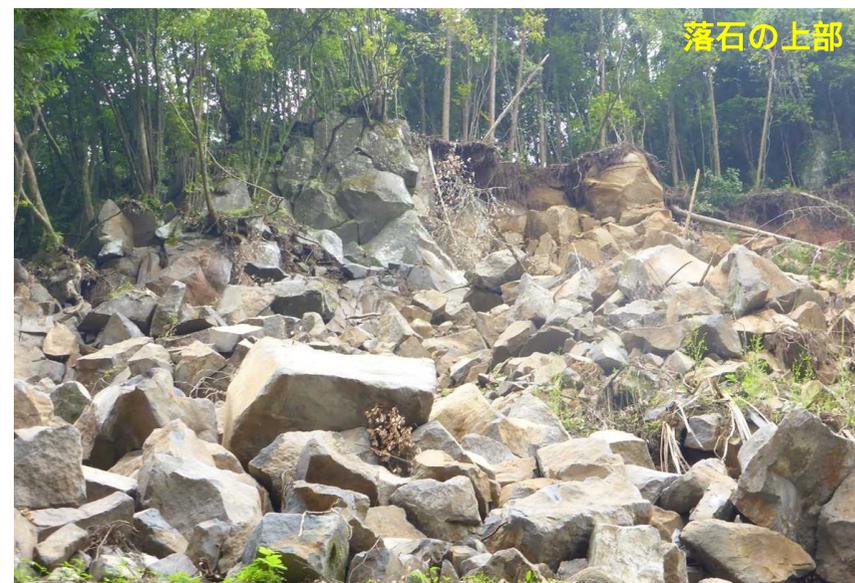
熊本県御船町 国道445号

平成29年8月15日現在 全面通行止め

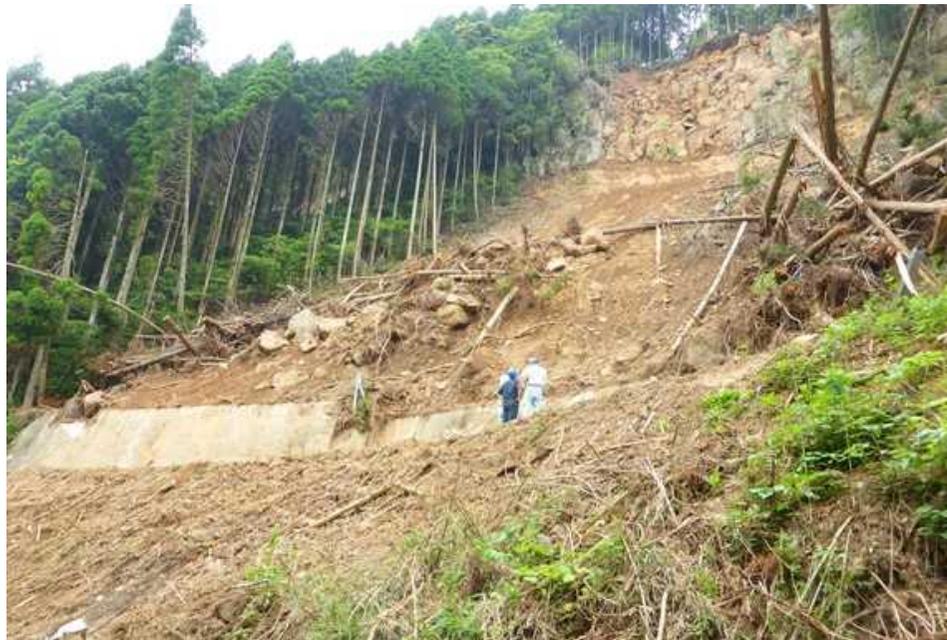
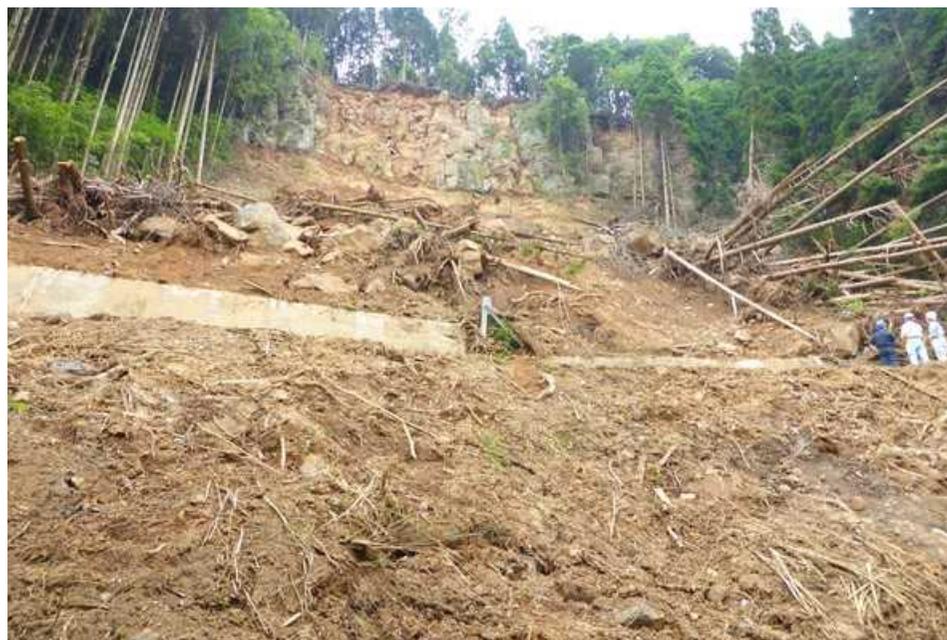
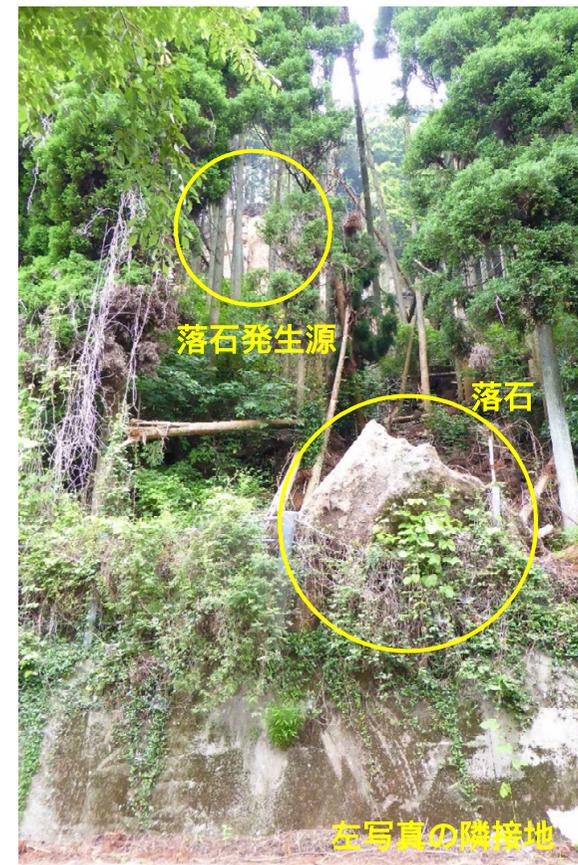
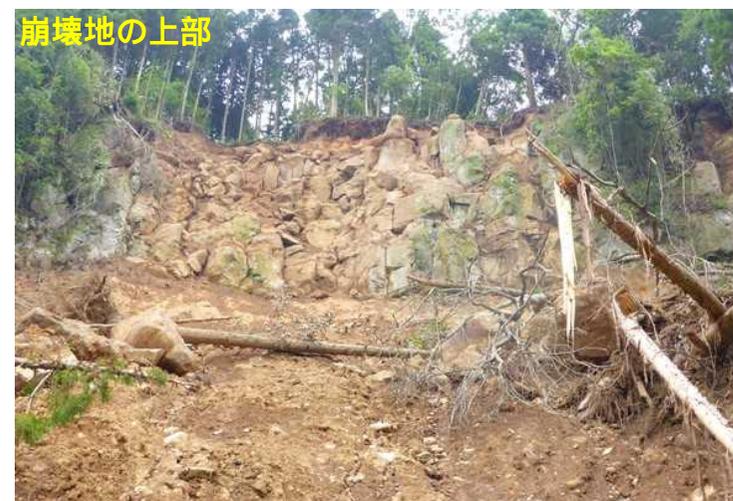
熊本県御船町 県道57号

平成29年8月15日現在 全面通行止め

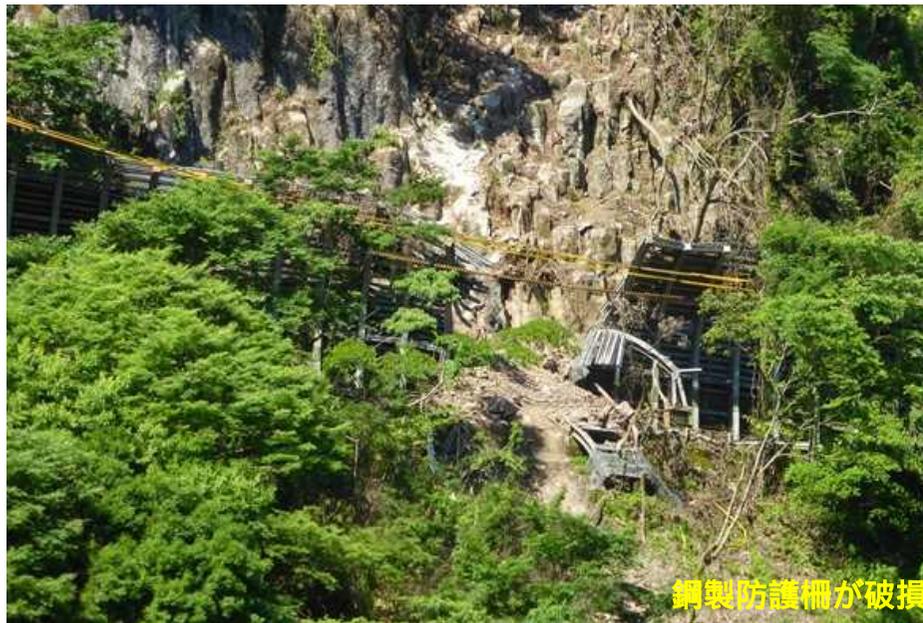
鋼製防護柵が破損

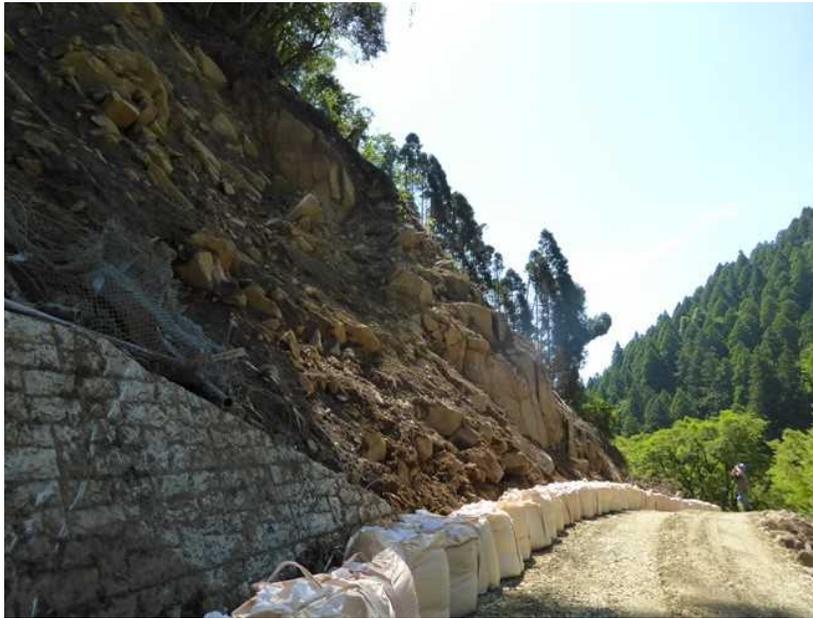
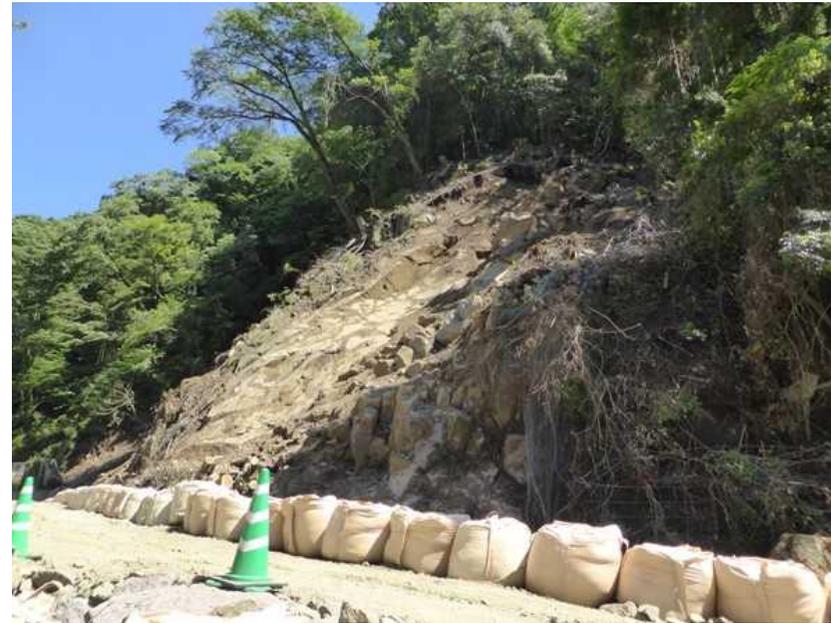
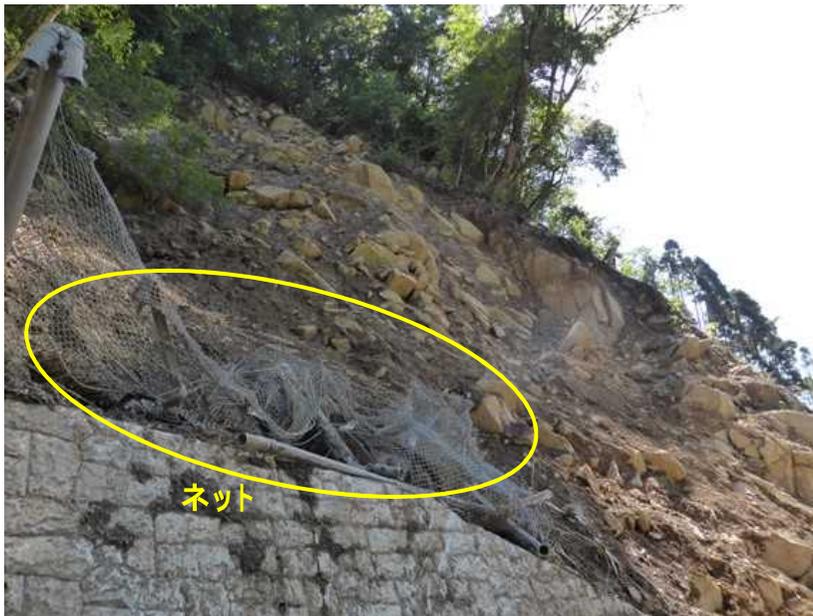
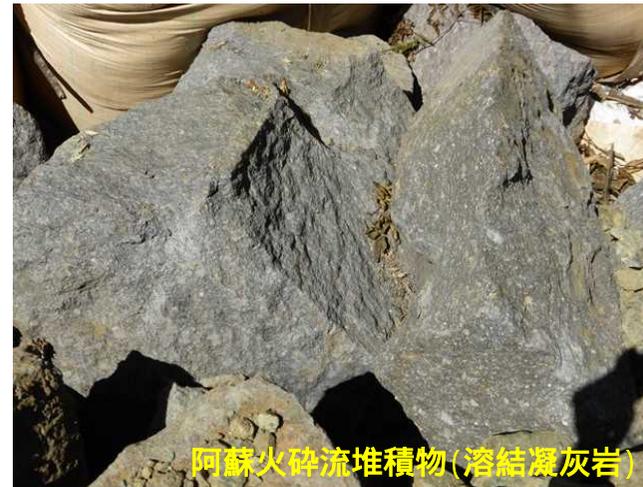
熊本県菊池市 県道45号

阿蘇火砕流堆積物(溶結凝灰岩)

平成28年12月28日 ~ 昼間片側交互通行で復旧

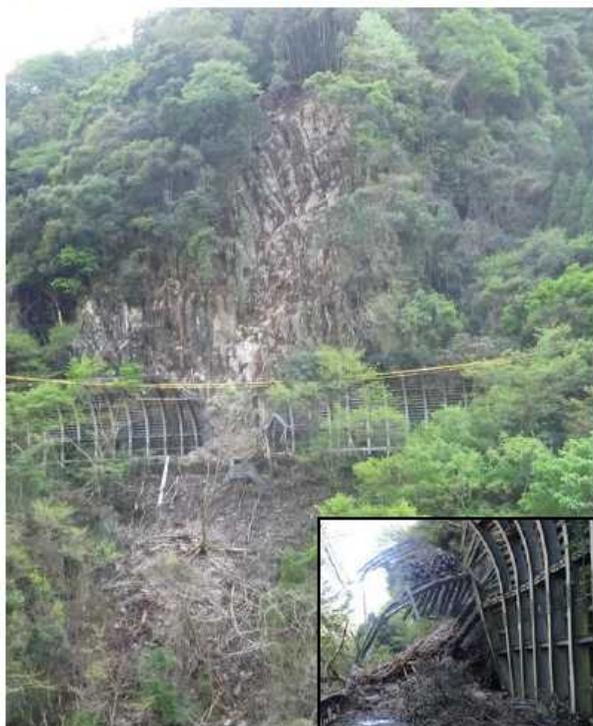
おおよままちしおおよま
国道212号 大分県日田市大山町西大山

写真-1 落石防護施設では防ぐことができず、路面に岩塊が到達

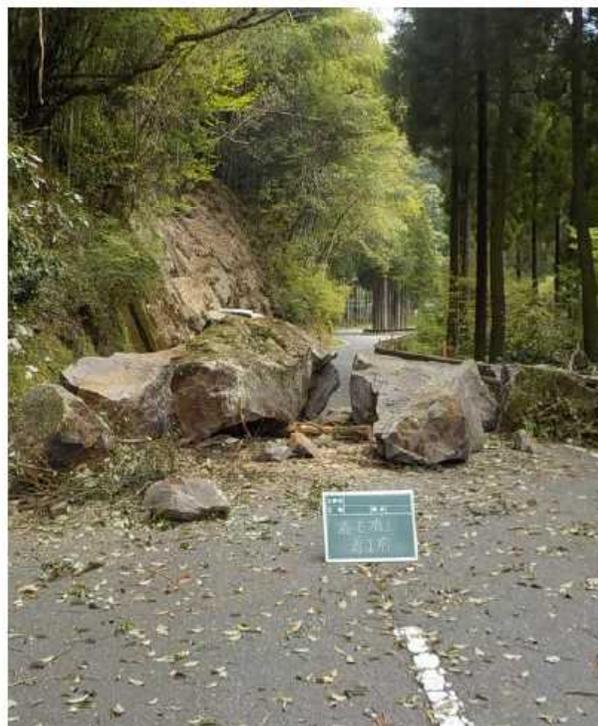
ひたし なかつえむら
国道387号 大分県日田市中津江村

写真-2 路面に落下した落石の状況
(要対策箇所)

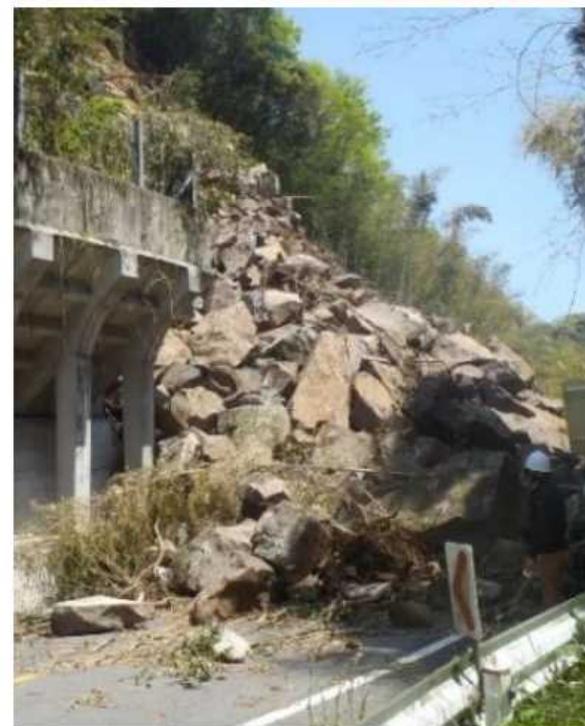
かみましきぐん みふねまち たきお
国道445号 熊本県上益城郡御船町滝尾

写真-3 落石防護施設の脇に崩落し、車線を完全に塞いでいる溶結凝灰岩
