土被り 1,000mでの不良地山帯・大量湧水帯との挑戦

- 東海北陸自動車道 飛驒トンネル 貫通までの軌跡 -

中日本高速道路㈱ 中部支社 清見工事事務所 所長 寺田 光太郎

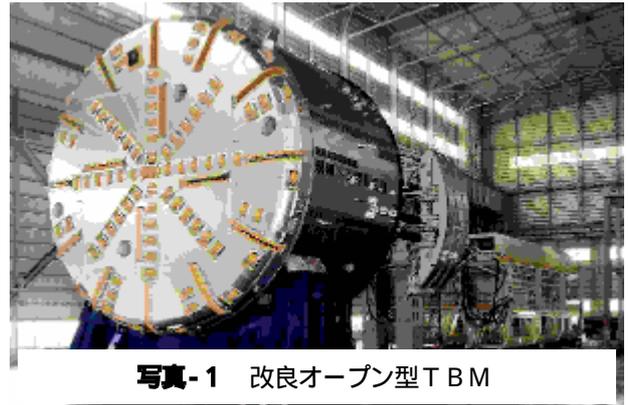
写真-1 改良オープン型TBM

本坑で採用したTBMは、掘削径12.84mと世界最大級のものであり、従来のオープン型と単胴シールド型の両方の機能を併せ持ち、良好地山での急速施工性と不良地山への対応を念頭に改良オープン型を開発した。(写真-1)すなわち、B・C級地山ではメイングリッパによる坑壁の反力で、メインビームを介してカッターヘッドに推力を与えるオープン型式の掘削を行うもので、支保としては吹付けコンクリート、ロックボルトのNATM支保を用いるもの及び現地製作したトンネルライナーとした。ライナー支保はこれを反力としてシールドジャッキにより推力を与える単胴シールド型式とした。また、不良地山対策として先進ボーリングや長尺鋼管フォアパイリング、鏡ボルトなどの補助工法を、TBM内から施工できる装置を常備した。

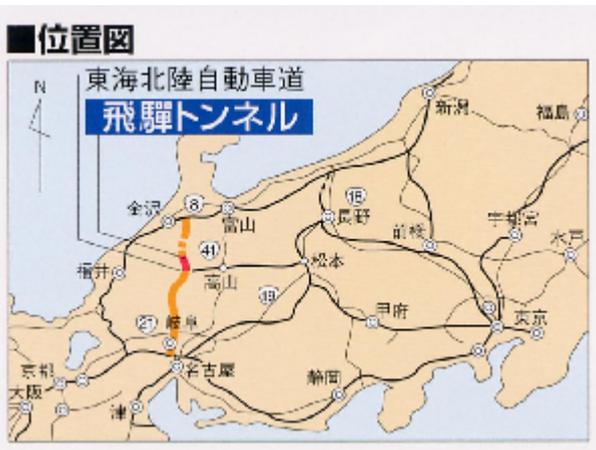
発進直後から600m区間の白川花崗岩帯の地質状況は、地山強度は100MPa程度、切羽湧水量は最大50 $\frac{l}{min}$ で切羽の自立性もおおむね良好で掘進は比較的順調に推移した。この施工

で、最大日掘進長 28.5m、月進 383m を記録した。

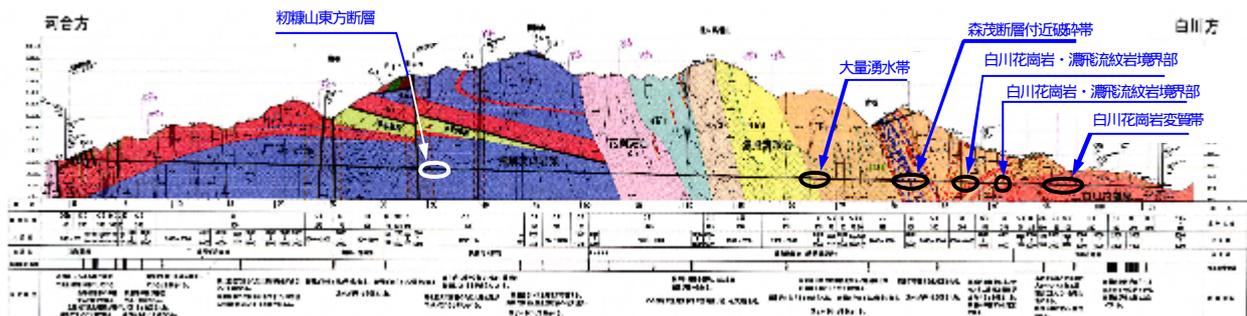
図-2 トンネル地質縦断面図

飛驒トンネルを構成する地質は大きく4種類に分類される。白川側坑口から中生代（白亜紀）の白川花崗岩類、中生代（白亜紀）の濃飛流紋岩類、先三畳紀の飛驒片麻岩類、中生代（ジュラ紀～三畳紀）の船津花崗岩類の順に分布しており、中央部には花崗斑岩の貫入が確認されている。(図-2)

基本計画段階（平成6年度）での地形地質は、最大土被り約1,000mで、花崗岩類、濃飛流紋岩類、飛驒片麻岩類等の、いずれも一軸圧縮強度1,000～2,000kgf/cm²の硬質岩盤で想定していた。また、路線沿いには跡津川断層をはじめとする複数の断層破砕帯が発達していた。当初設計時の地山分類は、D級地山がすべて不良地山でも全体の8.5%（1km程度）であり、比較的良好な地山と判定していた。

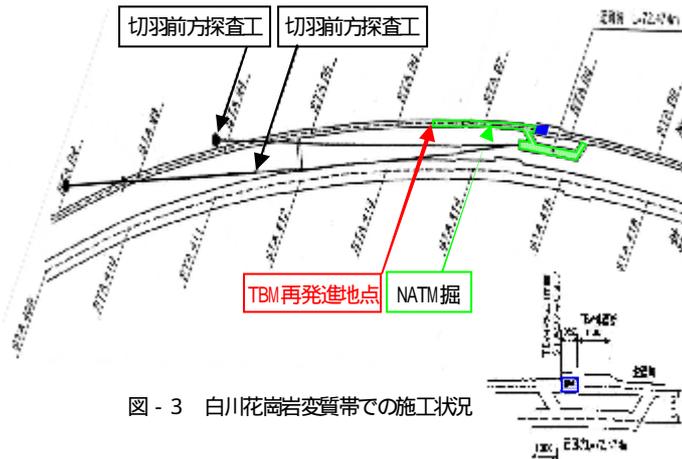
図 - 3 白川花崗岩変質帯での施工状況

るにつれ熱水変質が顕著になり、坑口から約 1 km 地点で御母衣断層の派生断層に起因すると思われる破碎帯に遭遇し大規模な切羽崩壊が発生した。この崩壊のため、TBM のカッターヘッドが弱層に突入したことから、突発湧水とともに崩落した切羽から土砂状のずりとして、チャンバに流入した。この対策としてチャンバ内からシリカレジンを注入して土砂の流出を止めるとともに、水抜きを兼ねたボーリング坑を施工してボーリングを実施した。(図 - 3) その結果、前方 L=130m 区間に、崩落箇所と同様の花崗岩変質帯の存在が確認され、TBM 上部を切抜げ、切羽崩落部の改良を実施するとともに、TBM 側部に迂回坑を施工して、掘削工法を TBM から一旦 NATM に変更した。

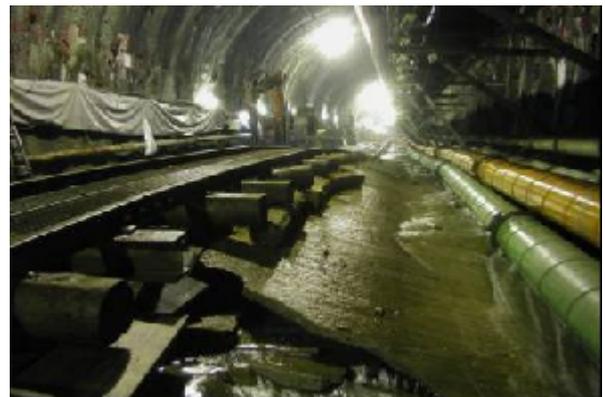
写真-2 本坑接近後の盤膨れ

この森茂断層帯で、先進坑施工の 1 年後、本坑切羽の通過に伴う応力再配分により、鋼アーチ支保工の破断や盤膨れ等の大きな変位が発生した。(写真 - 2) 危険回避のための応急の補強措置を行っていたが、平成 15 年 5 月 3 日、突然に本坑上半切羽位置から後方 70m の区間で、インパートコンクリートが破壊し瞬時に底版が 50cm～80cm の高さで隆起した。その後盤膨れは徐々に進行し、最終的には延長 120m に渡り、最大 1.2m の規模に達した。このため、H 形鋼によるストラットを加えて剛性を増したインパートの再施工を行うとともに、破壊した吹付けコンクリートを除去した上で H-150 と t=200mm の補強コンクリートを施工した。

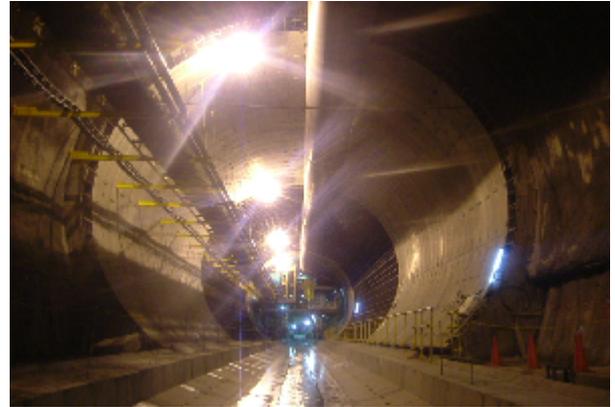
写真-3 アーチライナー施工状況

置付け、機能確認と調整、各補助工法の試験などを行いながらの掘進とした。同区間の亀裂の発達した濃飛流紋岩は、岩自体の強度は十分大きいですが、亀裂により切羽の小崩落が想定されるため、支保に全周アーチライナー(写真-3)を用いた、シールド掘進で行った。この区間では、切羽で複数の卓越した節理面で組み合わせり、カッタヘッド前面の地山が大きなブロック状に抜け落ちる現象(以下「先掘れ」と呼ぶ)が多発した。この先掘れは特に下半部に多く発生し、形成される空洞はあかも古墳の石室のような形状で、奥行きは3mから最大7mにも達し、上半部がオーバーハングの状態となることも多かった。この先掘れのため、圧砕によるカッタヘッド面盤のディスクカッタの掘削は行われず、面盤又は外周ドーム部のカッタによる二次破碎となり、カッタヘッドチャンパーに取り込まれる掘削と

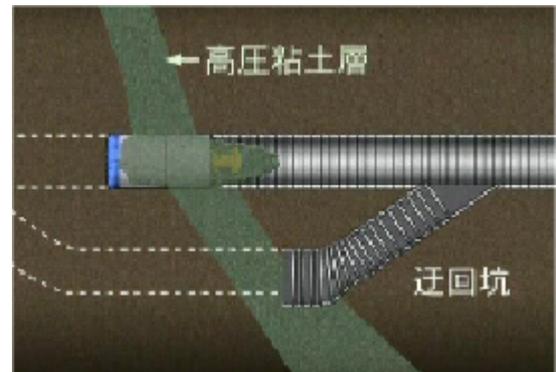
図 - 4 拘束状況と迂回坑施工状況図

これに続いて、粘土層の地質調査、水抜きボーリングの基地として、また、将来的には避難坑本線として使用する目的で左側から迂回坑を掘削開始した。13m 程度掘削した時、高圧粘土が厚さ 30cm の鏡吹付けを押し割り、切羽を崩落し、その土砂により迂回坑全体及び避難坑の一部も埋没した。図 - 4) 迂回坑の崩落が沈静化した後、右側から長尺ボーリングを削孔した結

果、切羽前方 20m より奥に 6MPa におよぶ高圧湧水帯の存在が判明した。この湧水帯は何層かの粘土層に細分化され介在しており、未掘削区間周囲の水圧を低減するため、水抜きボーリング坑を掘削し、水抜きボーリングを実施した。

すぐに上部の切詰め掘削を開始したが、その鏡面に押し出し等の現象が発生したため、バルグヘッドコンクリートを構築して切詰めを中止した。この粘土層は浸水崩壊度が極めて高いため、小規模な崩落をきっかけ掘削時に呼び込んだ湧水が粘土層を塑性流動化し高圧粘土となった。さらに後の調査で判明したことだが、約 20m 先には 6MPa を超える高圧湧水帯が存在していたため、湧水を助長する要因となったものと考えられる。この高圧粘土により厚さ 40mm の鉄板前胴・中胴胴体部が変形し、中胴の点検窓から土砂が流入し始め、その後も、TBM 機内への土砂流入が継続し、1 週間後にはほぼ完全に土砂で埋まり、TBM 機内が埋没した。この時点で TBM 胴体部の変形、駆動部の破壊、電装関係の故障等は致命的であり、TBM 再掘削は困難であると判断された。塑性流動化した粘土が、TBM 機内を通してトンネル坑内へ流出し始めたため、セメント系注入材による改良注入を実施し、塑性流動化現象を沈静化させた。
