# 東日本大震災での 久慈国家石油備蓄基地の 被災状況と緊急措置

平成25年12月 5日

# 1. 久慈国家石油備蓄基地の概要

## 2. 津波被災の状況

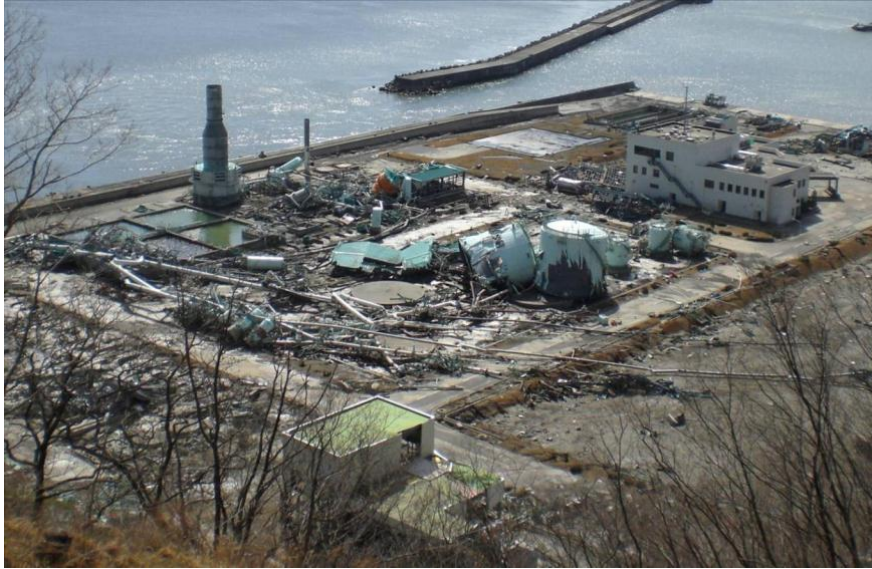
① 基地高台から

平成23年3月被災直後撮影

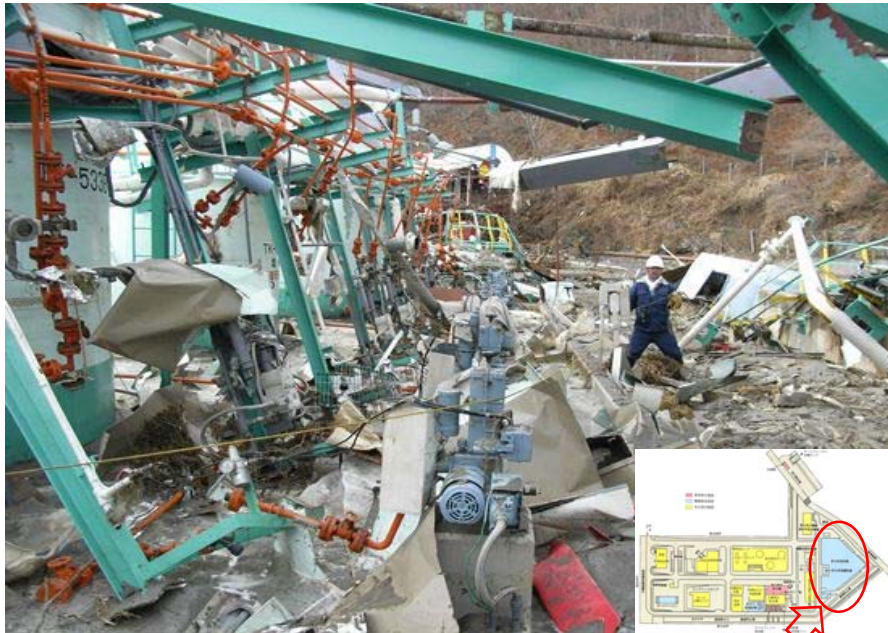
⑥ 排水処理設備の鉄骨等の被災

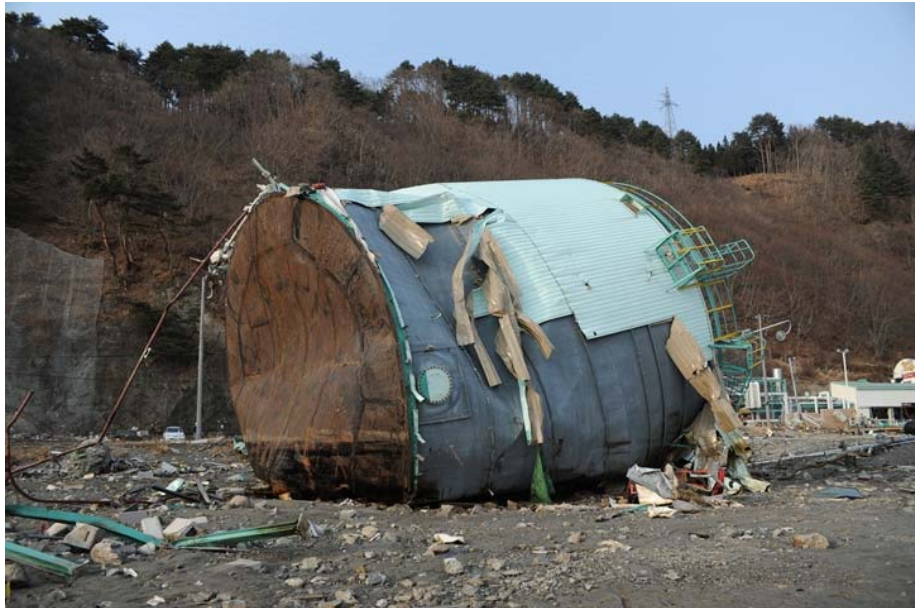
⑧ 底水排水タンクの移動・転倒

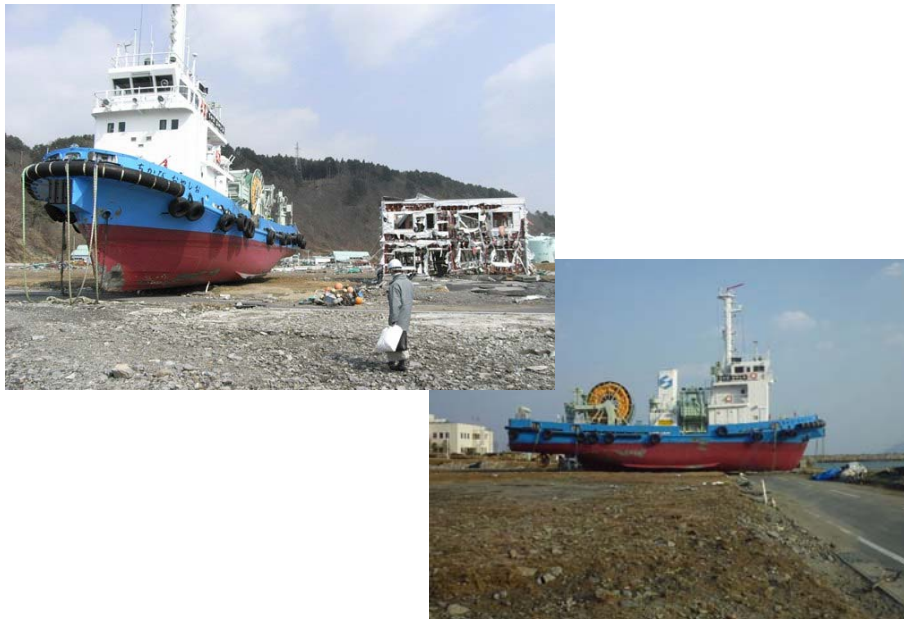
⑫ 油回収船「おやしお」(194トンの座礁)

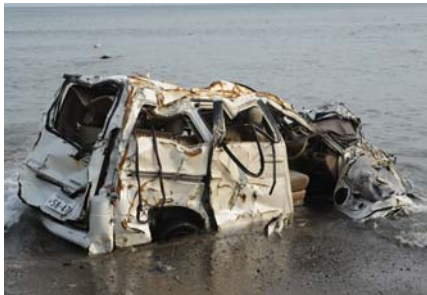
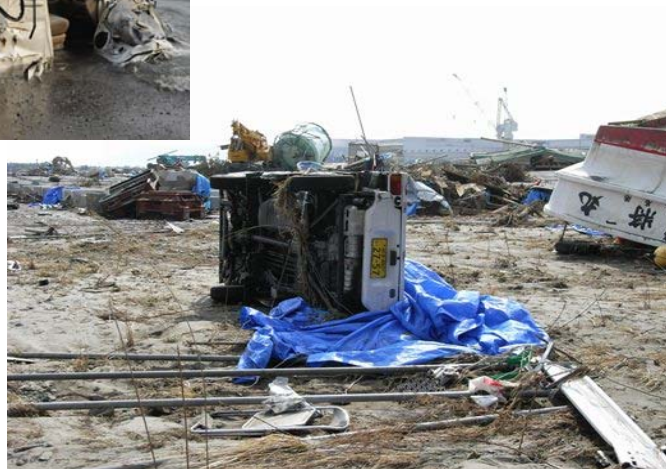
⑭ 基地周辺(自動車大破)

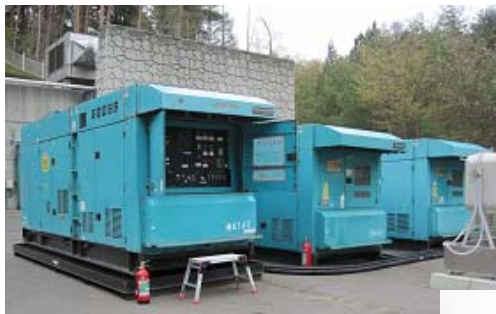
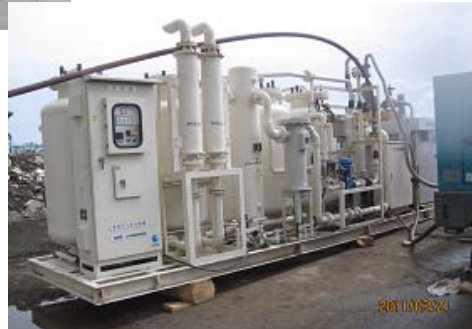
◆ 仮設発電機、窒素ガス発生装置の設置

- ✓ 不燃性ガス供給設備:  
窒素ガス発生装置  
空気 → 窒素ガス  
最大500Nm<sup>3</sup>/h供給可能  
・ 三重県(四日市)で確保

✓ 仮設発電機設置  
6,000V電源確保

- ・ 大型発電機: 神奈川県(厚木)で確保
- ・ 大型変圧器: 千葉県(野田)で確保
- ・ 仮設ケーブル: 大阪で確保  
(6000v用ケーブル1000m)

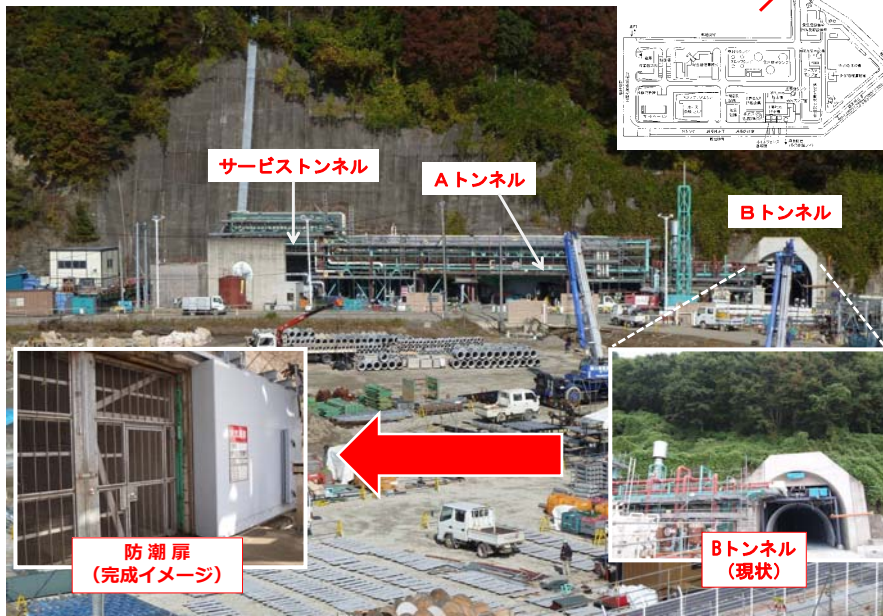
✓ Bトンネル坑口防潮扉設置

- ・ 緊急時の岩盤タンク湧水移送配管の地中埋設化
- ・ 燃料油タンクの地下タンク化
- ・ 作業トンネルBへの防潮扉設置
