平成30年1月17日
土木学会岩盤力学シンポジウム
小委員会報告
「岩盤斜面の維持管理」

道路における岩盤斜面の維持管理

土木学会岩盤斜面研究小委員会
西日本高速道路(株) 田山 聡

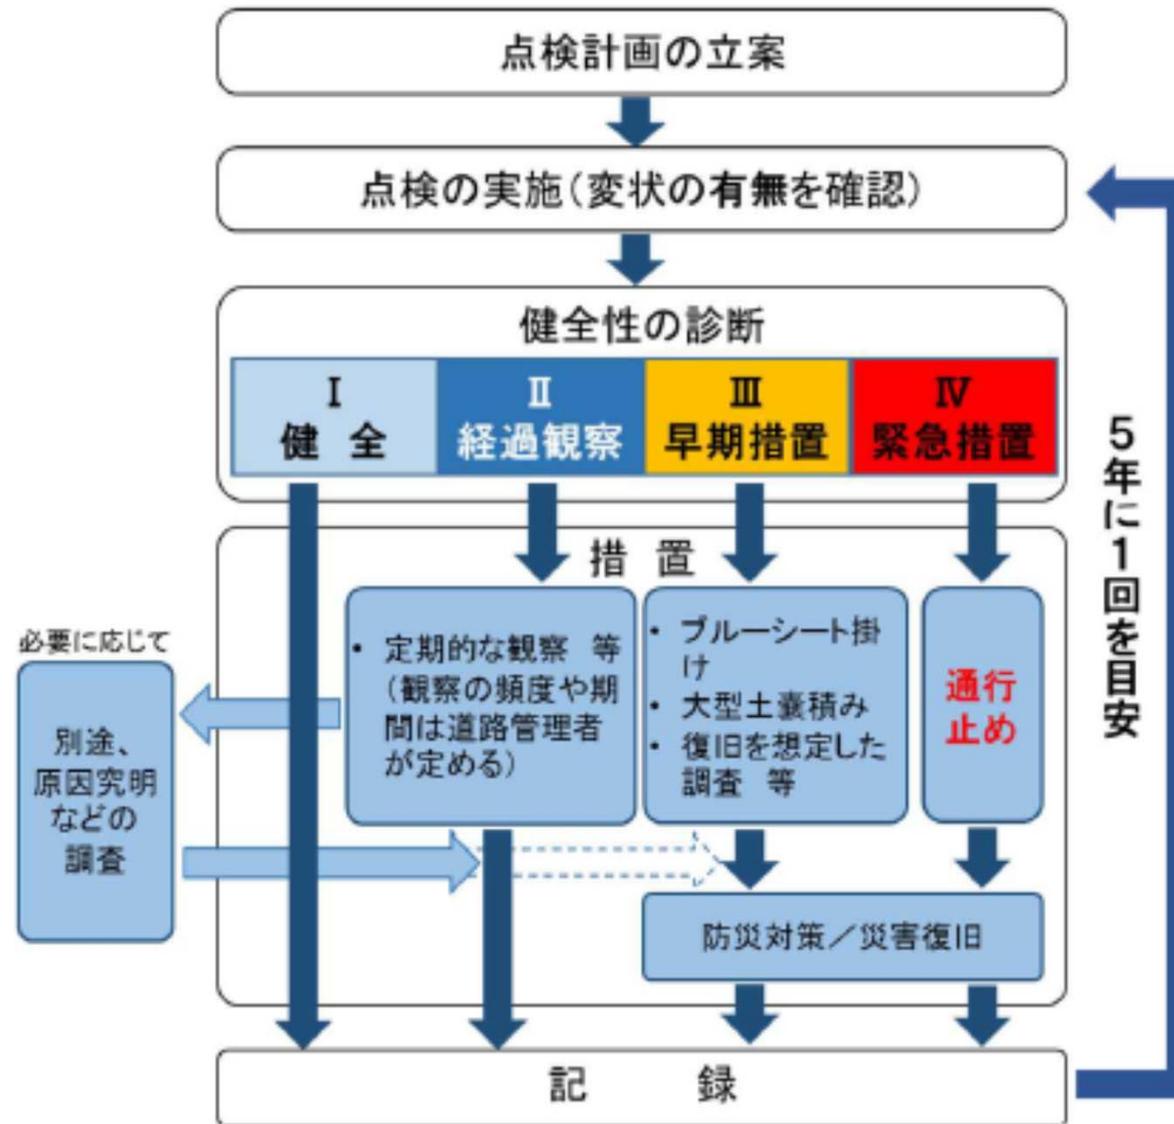
図-8 特定土工点検のフロー図

【特定土工点検】

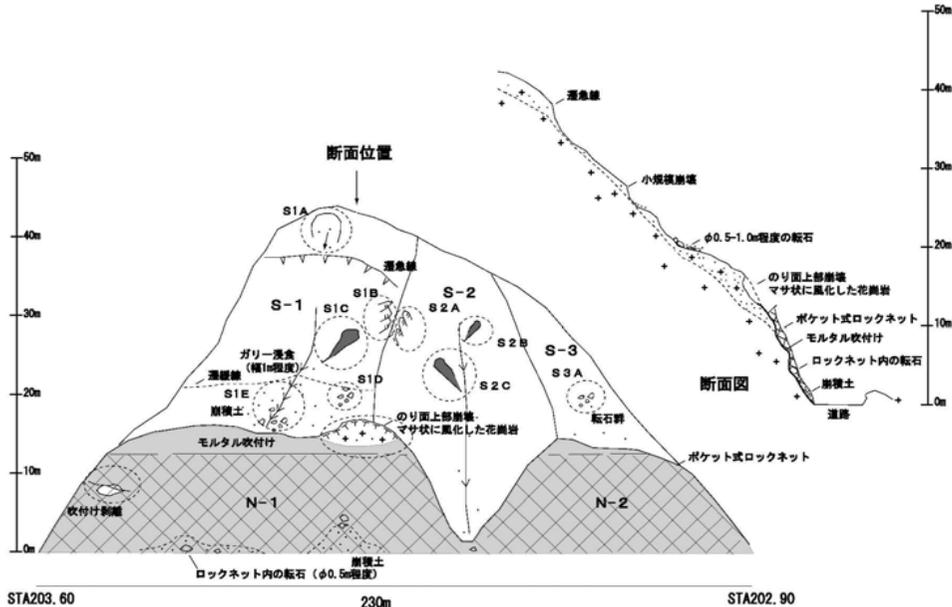
<p>断面位置</p> <p>断面図</p> <p>断面位置: S1A, S1B, S1C, S1D, S1E, S2A, S2B, S2C, S3A, S3B, S3C</p> <p>崩壊土</p> <p>のり面上部崩壊 マサ化に風化した花崗岩</p> <p>ポケット式ロックネット</p> <p>モルタル吹付け</p> <p>落石群</p> <p>道路</p> <p>小規模崩壊</p> <p>φ0.5-1.0m程度の転石</p> <p>ガーリ浸食(傾斜強度)</p> <p>モルタル吹付け</p> <p>吹付け剥離</p> <p>ロックネット内の転石(φ0.5m程度)</p> <p>STA203.60</p> <p>230m</p> <p>STA202.90</p>

点検実施: H **年 **月 **日 天候: (晴)曇・雨										重複点検対象項目 対応施設管理番号:									
調査方法: 地表踏査、目視点検、空中写真判読										有・(無) 落石・崩壊・岩盤崩壊・地すべり・雪崩・土石流・盛土・擁壁・橋梁・地吹雪・その他									
所見: (評価理由) N-1上部では吹付モルタルが剥げ落ち、マサ化した花崗岩が露出する。終点付近では長さ15m程度で横方向に亀裂が走り、亀裂に沿って高さ2m×幅3m程度の範囲にわたってモルタルが剥離している。ロックネット内部には、モルタル剥離箇所や上部斜面からの崩壊土・小落石が認められる。一方、N-2には目立った変状は認められない。上部斜面では、S-1およびS-2に小規模な表層崩壊が認められ、斜面上に厚さ0.5~1m程度の崩壊土が分布する。このうちS-1では、崩壊土上にガーリ浸食が発達する。S-1、S-2境界の尾根部には、節理が発達してブロック状を呈する花崗岩の露頭がみられる。S-1の斜面下部には、本露頭起源と考えられる小規模な転石群が存在する。モルタル吹付け部の補修のほか、S1b、S2Aで想定される比較的大きな浮石性落石に対する予防工(グラウンドアンカー工)の設置が求められる。また、斜面上部に認められる崩壊地形に関しては、現時点では表層部に限った小規模なものであるが、カルテを作成して崩壊の進行を監視する必要がある。										平成8年度点検結果 評点(77点)総合評価(対策が必要とされる)防災カルテを作成し対応する・特に新たな対応を必要としない/対応:(完了・施工(未着手))									
										平成18年度点検結果 評点(のり面73点/自然斜面77点) 総合評価(対策が必要とされる) 防災カルテを作成し対応する・特に新たな対応を必要としない									
										予想災害規模 吹付けの裏面の崩壊(高7m×幅10m×深1m)、上部斜面からの浮石型落石(φ1~2m)									
想定対策工										工種: のり面整形 その他: ロックネット工

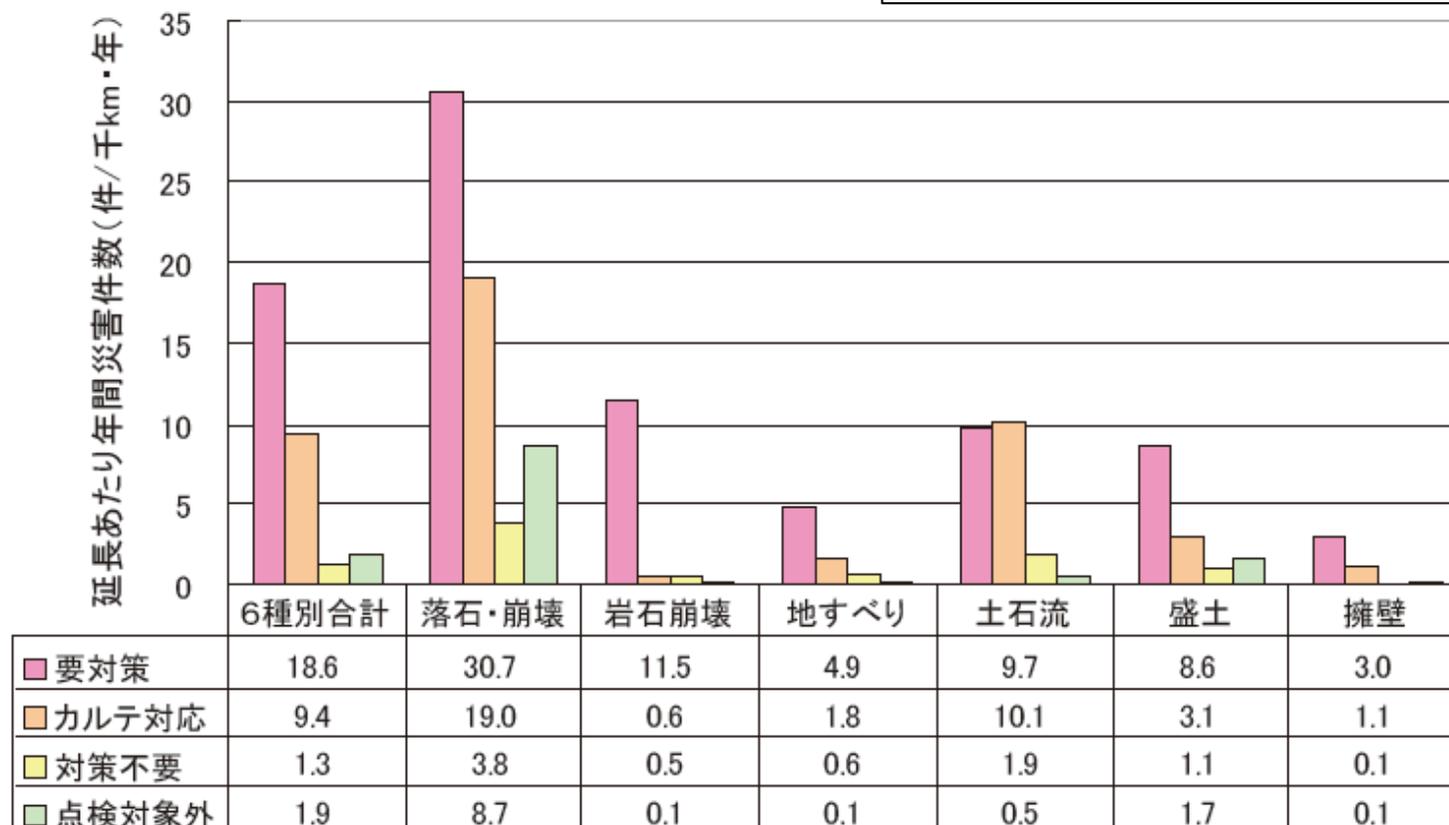
図-2.2 点検種別毎の災害発生状況

(資料年:平成9年度～平成16年度、直轄国道の通行規制を伴う災害)

延長あたりの災害発生件数は、

[落石・崩壊]では、点検対象外からの災害の比率が、他の災害種別に比べ多く、

「岩石崩壊」(現、岩盤崩壊)では、「要対策」が特に多くなっている。

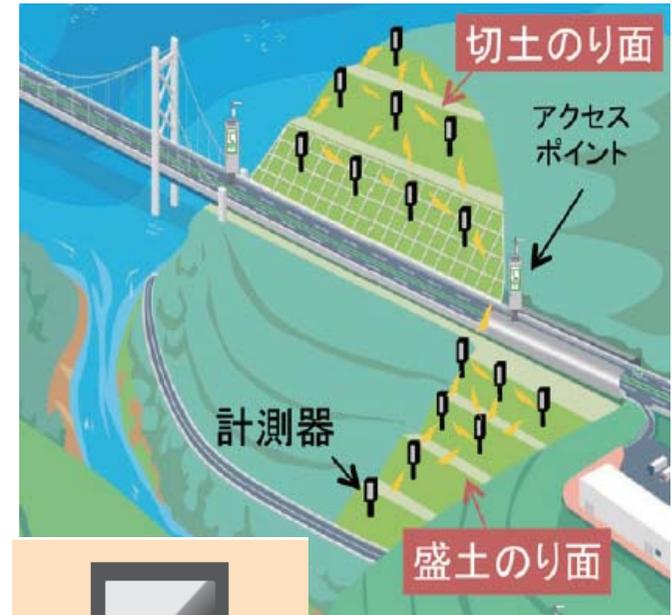
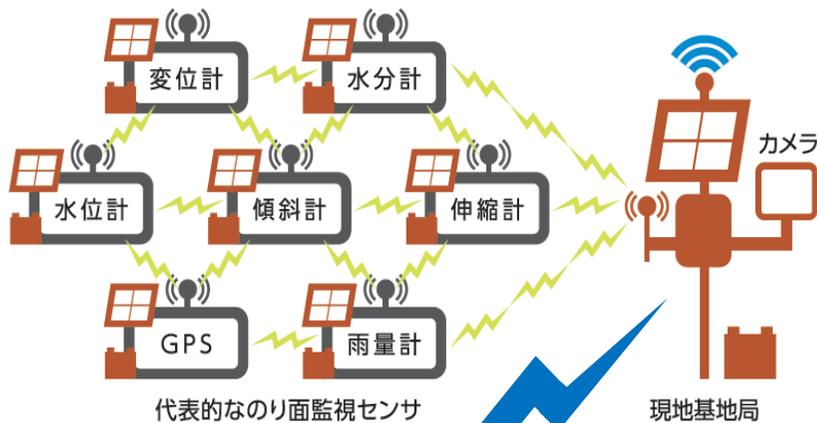
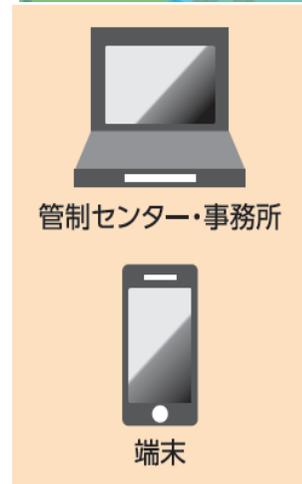
- 無線LANのアクセスポイントを約1km間隔で設置
全線でWi-Fi環境(管理用)
- のり面の変位や土中水分量等を計測
- 取得したデータを無線センサネットワークと無線LANを活用し通信 → 構造物の常時監視

無線LAN
